# 3号教学楼结构静力分析及 构件破坏原因初探

王亚红, 李宗利, 冷畅俭

**[摘要]** 利用结构分析软件 SUPER-SAP, 对已使用 64 年的西北农业大学 3 号教学楼空间框架结构进行静力分析, 对其安全性作出评价, 同时研究了构件破坏的原因, 分析结果表明, 该楼安全度有富余, 构件破坏均属于一些非正常荷载所致, 对其加固改造, 仍不失其使用价值。

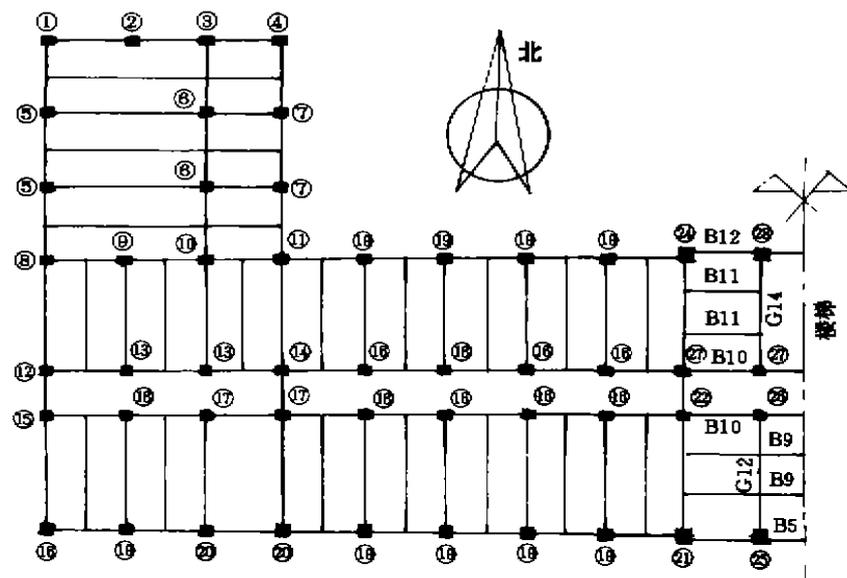
图 1 3 号教学楼 2.3 层构造平面图(取 1 半结构)

2.1.1 基本荷载作用下内力分析 综合分析框架各构件的弯矩、扭矩、轴力、剪力可知,3 号教学楼空间框架内力较大的部位有 4 处。第 1 处是楼中部外墙中的 4 根柱,如图 1 所示,在柱脚处轴力达 2 404.5 kN,这个结论与实际比较相符,因为该 4 根柱从基础一直到达该楼的最高层 8 层顶,而其他柱在不同层已结束,因而其内力较大。第 2 处是各层楼梯两侧的 G14 梁及 G12 梁,尤其以 4 层处剪力值最大。第 3 处是 4 层东西楼与南北楼的连接处,由于南北楼中部的柱⑥、⑨和⑩已在 3 层楼面结束,致使 4 层的横梁(B407)采用较大跨度(14.63 m)来支承屋面,而 B407 梁却支承于 B408 梁上,致使 B408 梁产生较大的弯矩及扭矩(图

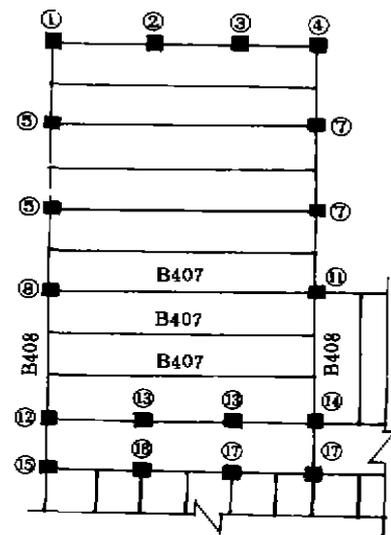
图 2 4 层部分构造平面图

2)。第 4 处是 5 层屋面板上直接支撑外墙处,支撑该板的周围梁格产生内力较大。
