# 湿陷性黄土地区危楼的结构检测评定与加固改造<sup>\*</sup>

[摘 要] 通过对地处陕西关中西部渭北黄土塬区的西北农林科技大学图书馆楼的结构检测, 分析得出工程裂缝的形成是由于湿陷性黄土地基长期浸水而引起地基不均匀沉降所致, 并进一步对结构的安全性进行了评价, 提出旋喷桩加固改造的方案。

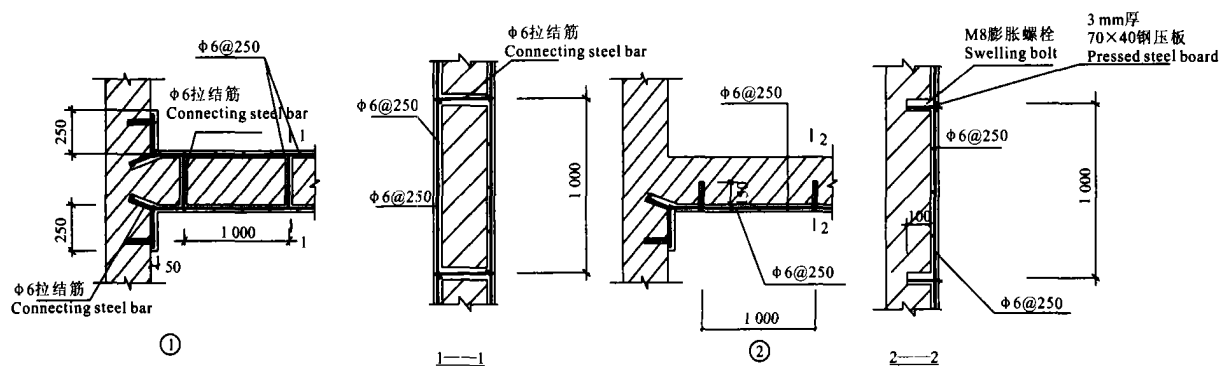
图3 “图书楼”墙体加固方案详图

4.2.2 上部结构评定 上部承重结构目前使用情况良好,大部分承重墙体、混凝土梁和混凝土预制板经过40年的使用后,现有强度仍均符合原设计要求。但由于超过15%的内纵墙及横墙上出现沉降裂缝,且各层之间基本贯通,最大裂缝宽度达到5mm,预制构件之间的连接部位出现大于1mm的裂缝,已影响到结构整体性,依据《标准》6.3.2条,上部结构评定为Cu级。

主要采用钢筋网片墙加固方法,凿去原抹灰层,在砖墙上固定 $\phi 6@250$ 的钢筋网片,再用水泥砂浆抹平,防止墙体裂缝再次发生,详见图3所示。

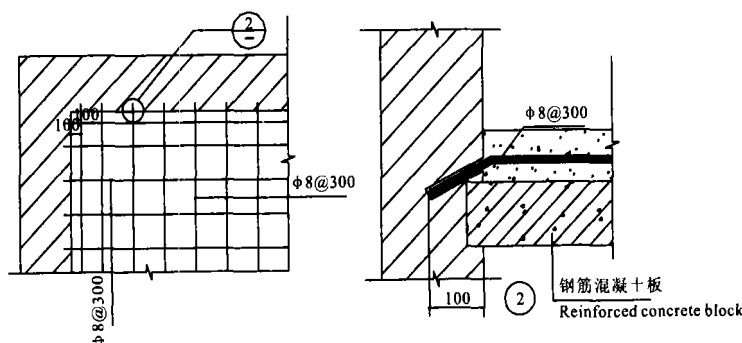
图4 “图书楼”楼板加固方案详图

楼板面裂缝均位于楼板接头处及接缝处,该楼房采用预制楼板及花篮梁,在沉降变化较大处楼板的支座变形及温度变形引起了板面水磨石沿板缝开裂。

对裂缝明显的楼面加固采用细石混凝土叠合面层的方法,凿去楼板找平层,固定 $\phi 8@300$ 的钢筋网片,再浇筑65mm厚的细石砼,详见图4。
