# 湿陷性黄土地区危楼的结构检测评定与加固改造<sup>\*</sup>

[摘 要] 通过对地处陕西关中西部渭北黄土塬区的西北农林科技大学图书馆楼的结构检测, 分析得出工程裂缝的形成是由于湿陷性黄土地基长期浸水而引起地基不均匀沉降所致, 并进一步对结构的安全性进行了评价, 提出旋喷桩加固改造的方案。

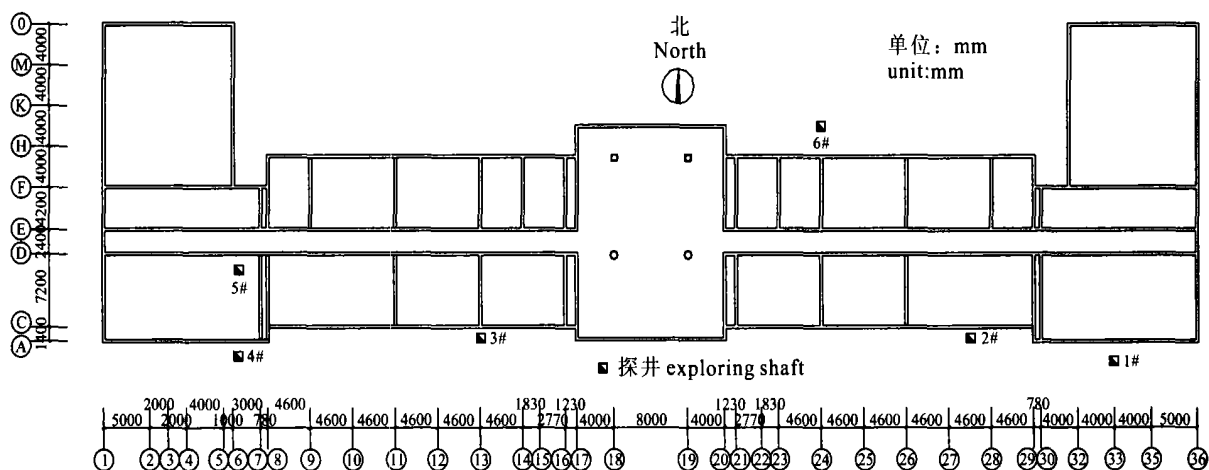
图1 “图书楼”一、二层平面示意图

地处陕西关中西部渭北黄土塬区的“图书楼”为一总体3层、局部4层的砖混结构楼, 建筑面积约5 700 m<sup>2</sup>。工程由陕西省城市设计院于1960-03完成设计, 1963年曾进行图纸变更, 1965年竣工投入使用。该工程平面布置呈“山”字型, 东西长118.42 m, 南北宽31.2 m, 楼房总高度17 m。一、二层平面示意图见图1, 三层平面示意图见图2。
